CRUCEIRO DO CASTRO IX

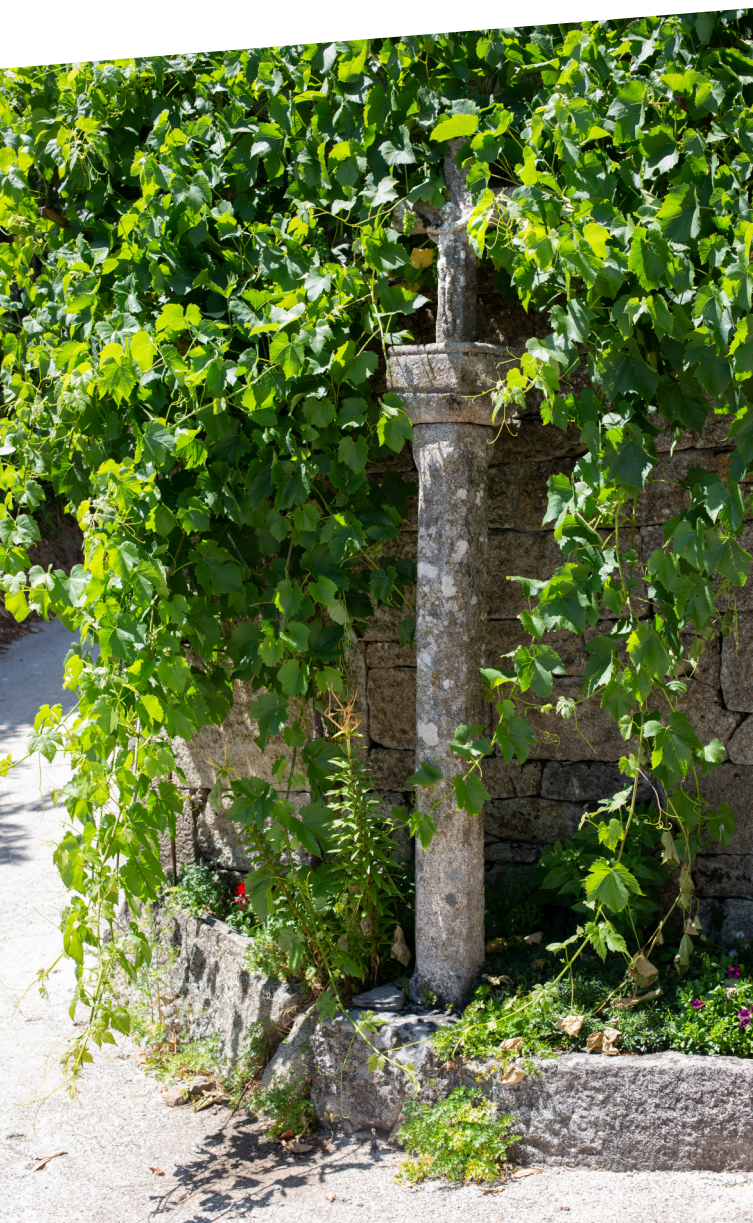
Este cruceiro é un dos sete que compoñía un conxunto sacro camiñeiro na aldea de O Castro, coincidente co trazado do Camiño de Santiago. Dos catro que aínda se poden ver, en diferentes estados, é o mellor conservado, servindo de representación formal para os máis deteriorados, pois parece que todos desenvolvían trazas moi semellantes.

Hoxe en día aséntase sobre un camiño, tendo como base un gran bloque cúbico de basta fábrica e arestas romas pola erosión. Sobre o mesmo érguese un varal que coa base e o termo superior en forma cúbica ten a maior lonxitude en sección octogonal irregular, enlazando o paso xeométrico mediante caras alternas en transición de punta de frecha. No capitel, moi parecido ó dos cruceiros próximos, distínguense tres elementos: o máis baixo debeu de contar con forma tronco-prismática invertida, pero na actualidade se atopa moi redondeada polo desgaste, maiormente nun dos seus lados; segue cara arriba un prisma rectangular intermedio; a peza superior de remate é unha delgada moldura en forma de filete cadrado. A cruz, cuadrangular, ten un desgaste que nalgúns tramos lembra a un lixeiro oitavado. Non conta con inscricións, pero si presenta un Cristo crucificado de mans grandes abertas e cara ladeada á dereita que ten as súas pernas levemente flexionadas e cruzadas. O remate do pau e dos brazos traveseiros é *florenzado* aínda que moi desgastado, remate xa desaparecido nos cruceiros contiguos máis deteriorados.
